UNIVERSIDAD DE CUENCA

FACULTAD DE INGENIERÍA ESCUELA DE INGENIERÍA CIVIL

“Evaluación Patológica y Estructural de la infraestructura del Colegio ANTONIO ÁVILA MALDONADO”

Tesis previa a la obtención del
Título de Ingeniero Civil.

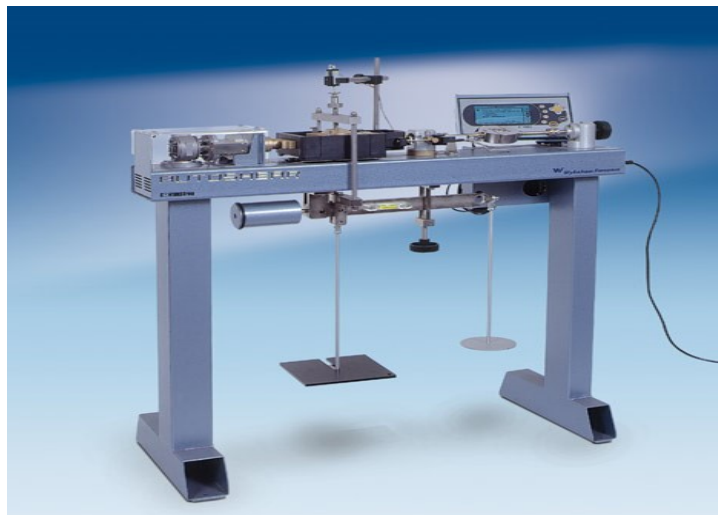
Figura 3. Equipo para la prueba de corte directo controlado por la deformación unitaria
Fuente: Estudios geotécnicos S.A.

Dependiendo del equipo la prueba de corte puede ser controlada por el esfuerzo o por la deformación unitaria. En pruebas controladas por la deformación unitaria se aplica una razón constante de desplazamiento cortante a una mitad de la caja por medio de un motor que actúa a través de engranajes. La tasa constante de desplazamiento cortante se mide con un micrómetro horizontal. La fuerza cortante resistente del suelo correspondiente a cualquier desplazamiento cortante se mide por medio de un anillo de ensaye horizontal o con una celda de carga. El cambio de volumen durante la prueba se obtiene a partir de las lecturas del micrómetro que mide el movimiento vertical de la placa superior de carga[5].

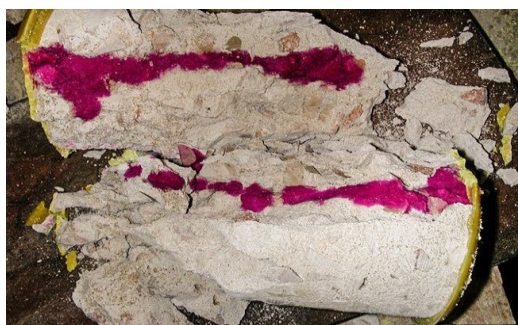
Figura 8. Determinación del avance del frente de carbonatación

El ensayo consiste en la medida de la reducción de la alcalinidad por carbonatación mediante un indicador de pH. Como indicador se usa fenolftaleína al 1% disuelto en alcohol etílico al 70%. Toma un color rojo-púrpura para un valor de pH mayor a 9,5 (hormigón no carbonatado) y se vuelve incolora para valores menores a 8 (hormigón carbonatado), determinando así el espesor del hormigón afectado por la carbonatación[9]. Al llegar a la armadura, dependiendo de las condiciones humedad-ambiente puede promover una corrosión muy seria con aparición de manchas, fisuras, desprendimiento de trozos de concreto, incluso puede llevar al colapso la estructura o sus partes[1].

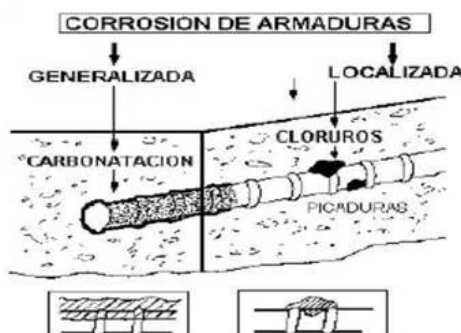
Figura 10. Corrosión generalizada y localizada

Es un proceso que abarca a todo el acero de refuerzo de manera homogénea y en toda la superficie, los productos de corrosión del acero ocupan un volumen que es varias veces superior al del metal de origen. La acumulación de estos productos en la interface entre el acero y el hormigón genera tensiones de tracción en este último que provocan la fisuración y el posterior desprendimiento del recubrimiento.

El tiempo de aparición de fisuras depende de la calidad y espesor del recubrimiento del hormigón, así como del diámetro y la ubicación de la armadura [1].

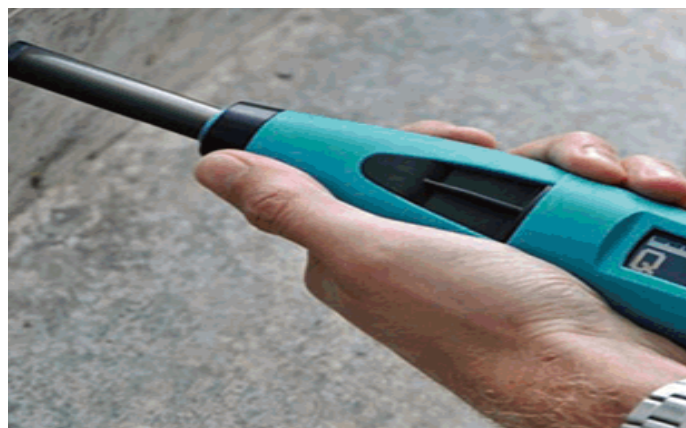
Figura 11. Esclerómetro

La calibración del martillo es de $\pm 25\%$ sin una calibración directa. Los valores de los índices de rebote de cada elemento analizado se podrían comparar con las curvas que el fabricante del esclerómetro aporta, estas curvas relacionan la resistencia a compresión del hormigón con el índice esclerométrico, teniendo en cuenta una serie de factores. Pero estos valores tienen márgenes amplios de error. Por tanto los valores de índice de rebote deberían ser combinados con los valores obtenidos de la rotura de las probetas de elementos correspondientes, para poder establecer graficas que permitan correlacionar ambos valores y hacerlos extensibles para el resto de elementos [9].

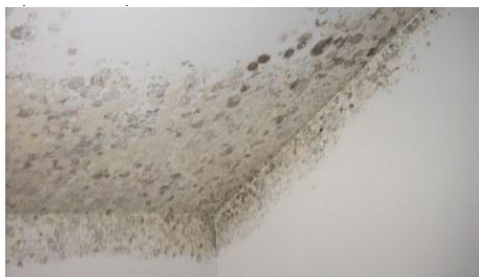
Figura 13. Humedad por infiltración

La mayoría de las estructuras, presentan problemas de impermeabilización en sus losas de hormigón armado, en donde se puede observar estanqueidad del agua como consecuencias de lluvias intensas, sobre todo cuando existen defectos en el sistema de evacuación de aguas pluviales. Producto de esta humedad y por acción del viento y la gravedad el agua se infiltra en la losa y pueden aparecer goteras, manchas, desconchamientos etc.

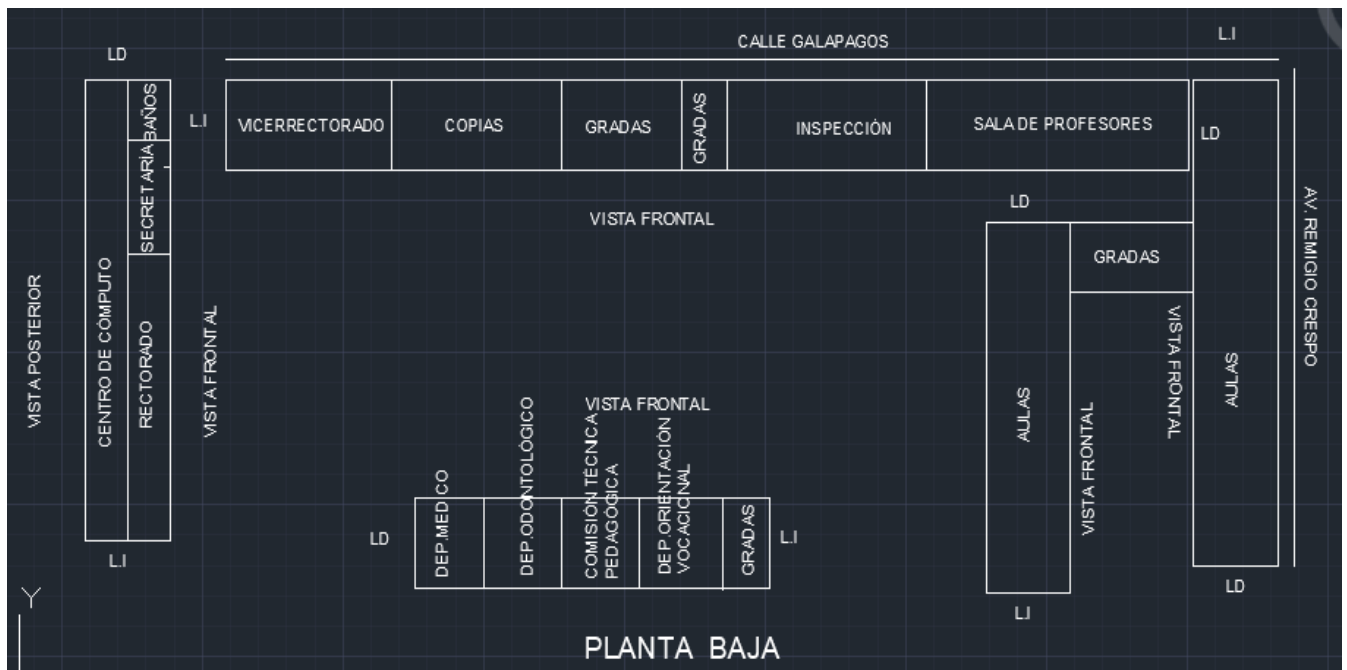
Figura 16. Planta baja

La mayor parte de los bloques de la infraestructura tiene alrededor de 90 años de construcción. Todos los elementos estructurales, losas, vigas y columnas son de hormigón armado, la edificación consta de dos (2) plantas en su totalidad y se encuentra fundada sobre zapatas aisladas. El uso del edificio como institución pública, se ha mantenido desde su origen pero debido a su edad algunas partes de la estructura han sufrido un gran deterioro ya sea por agentes atmosféricos o biológicos.

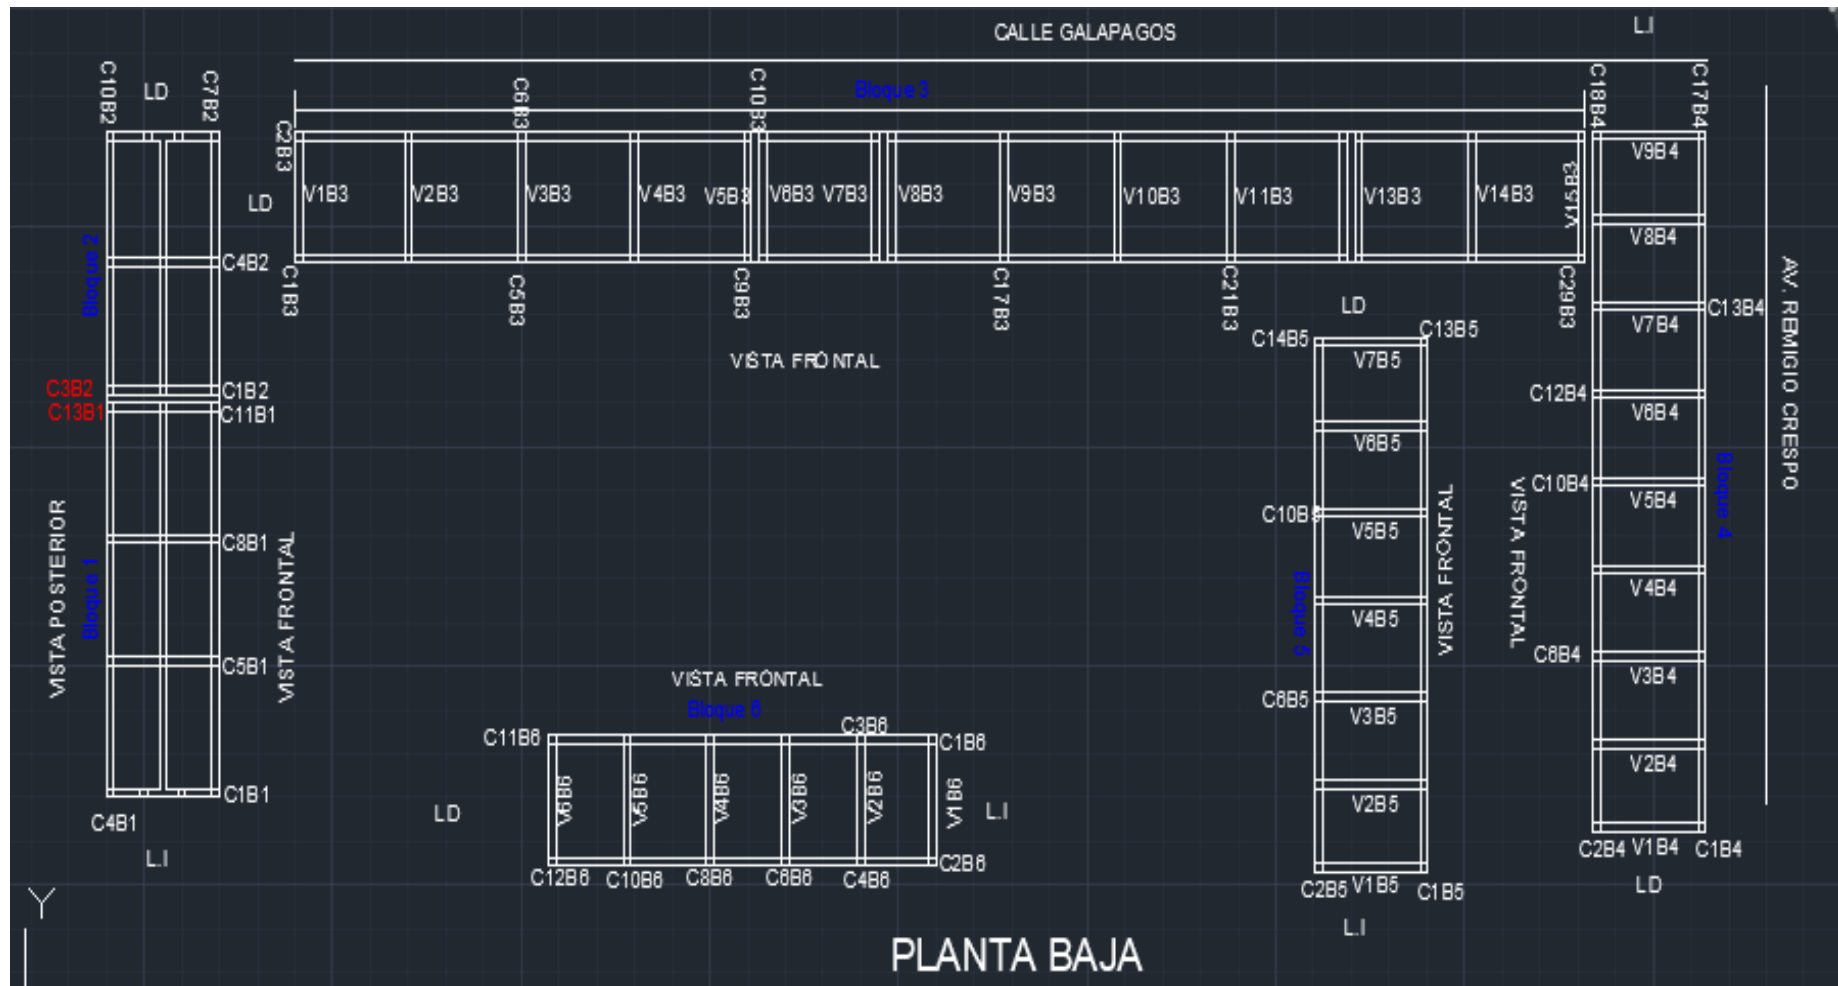
Figura 18. División en bloques de la plata baja

La inspección visual consistió en un recorrido que nos permitió el reconocimiento de las diferentes patologías localizadas en elementos o estructuras críticas, por lo cual fue necesario subdividir la infraestructura en seis bloques como se muestra a continuación.

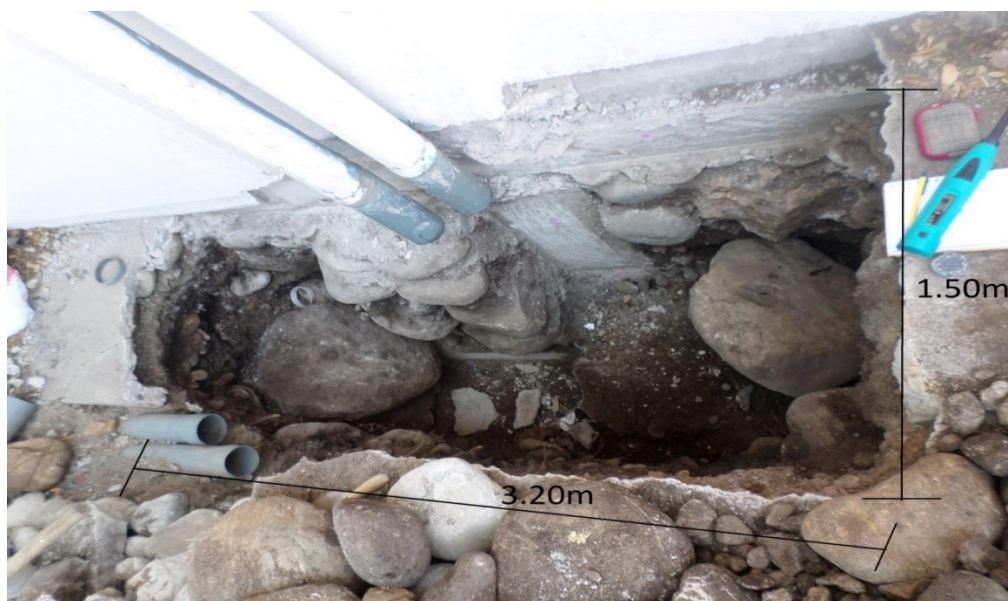
Imagen 1. Calicata usada para toma de muestras de suelo

Se contrató mano de obra para la excavación de una calicata de dimensiones 1.5m de ancho por 3.20m de largo, hasta la profundidad de cimentación que fue de 0.80m. Una vez realizada la excavación se tomó una muestra de suelo, la muestra se colocó en una funda de plástico para mantener su humedad natural hasta ser trasladada al laboratorio de suelos de la Universidad de Cuenca. Dicha calicata se encuentra junto a las columnas C13B1 y C3B2 de la primera planta de los bloques B1 y B2 respectivamente (ver Figura 18 letras de color rojo).

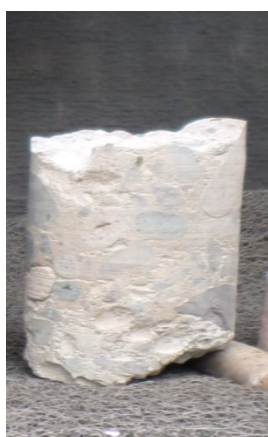
Imagen 3. Núcleo poroso extraído del bloque 2

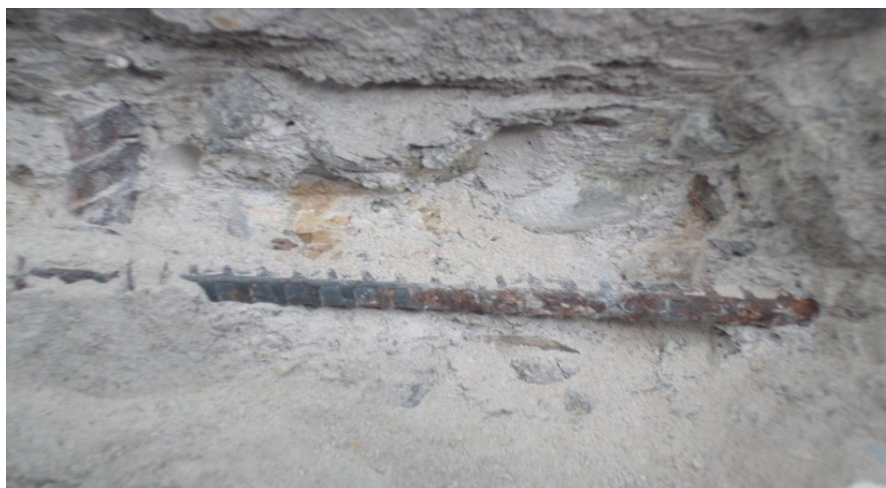
Imagen 4. Corrosión del refuerzo de la columna C10B2 de la primera planta del bloque 2.

Tabla 8 se deduce que la vida útil de proyecto para la infraestructura en estudio es de 120 años. También de la tabla de resultados de vida remanente se puede observar que los valores para los bloques 3, 4, 5 y 6 son todos superiores al valor de vida útil de proyecto (120 años), la vida remanente para el bloque 2 nos da un valor negativo lo cual quiere decir que la carbonatación ha alcanzado el acero de refuerzo hace varios años atrás, razón por la cual solo tiene sentido trazar la gráfica de modelo de vida útil únicamente para el bloque 2, para la gráfica se toma como nivel mínimo de comportamiento de la estructura cuando empiezan aparecer fisuras por corrosión generalizada (carbonatación).

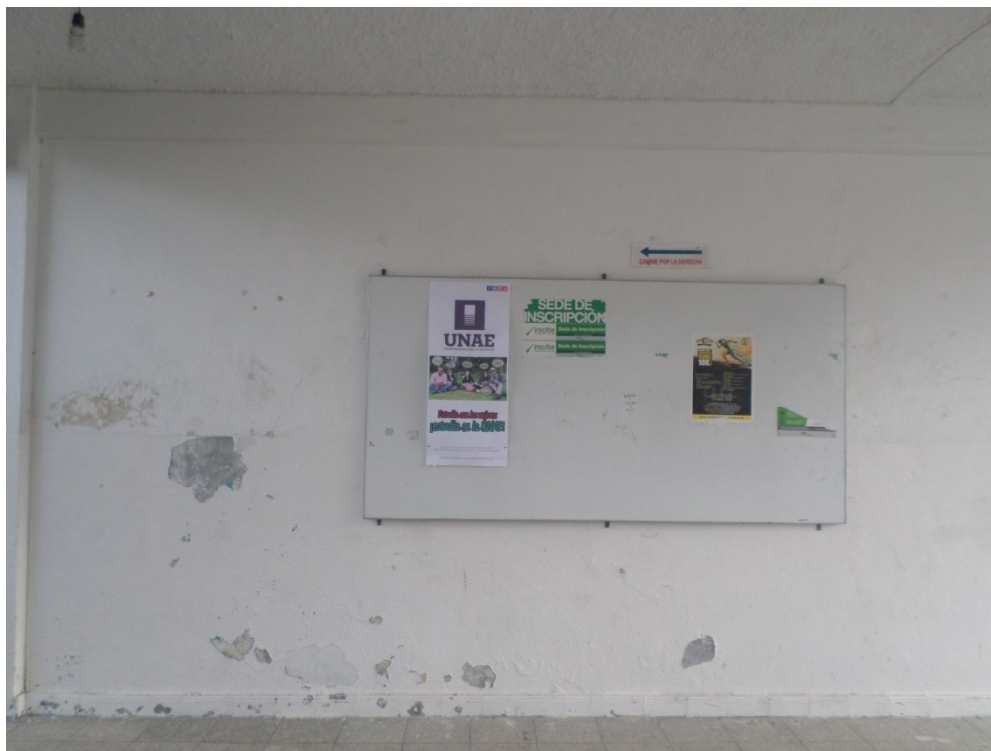
Imagen 5. *Eflorescencias internas en la primera planta del bloque3 – lado lateral derecho.*

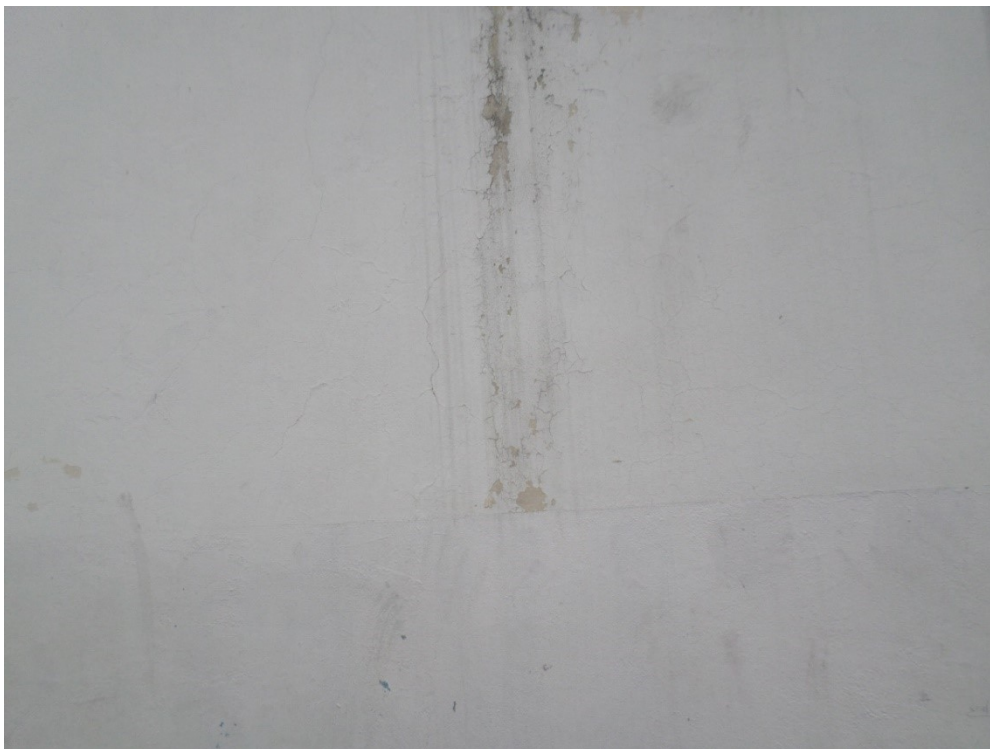
Imagen 6. Eflorescencias externas en la segunda planta del bloque3 – parte frontal.

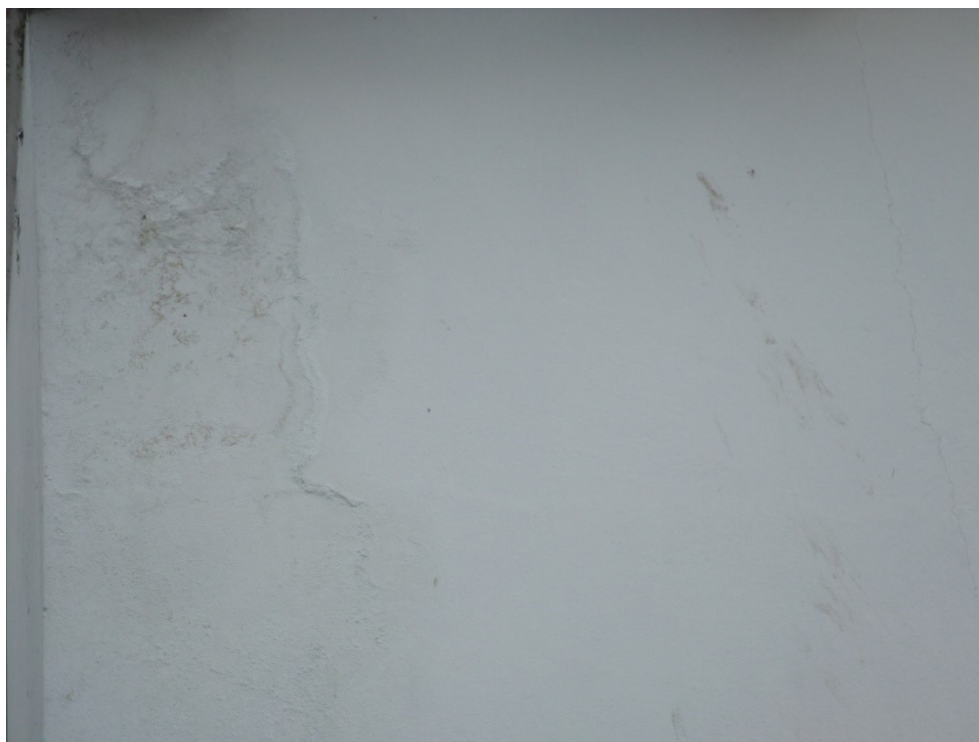
Imagen 7. Eflorescencias internas en la segunda planta del bloque4 – parte frontal.

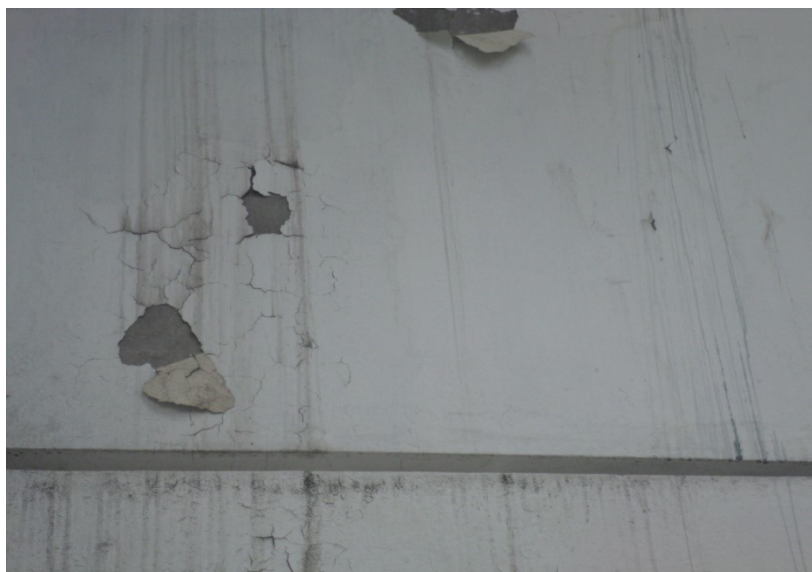
Imagen 8. *Efflorescencias externas en la segunda planta del bloque4 – parte posterior.*

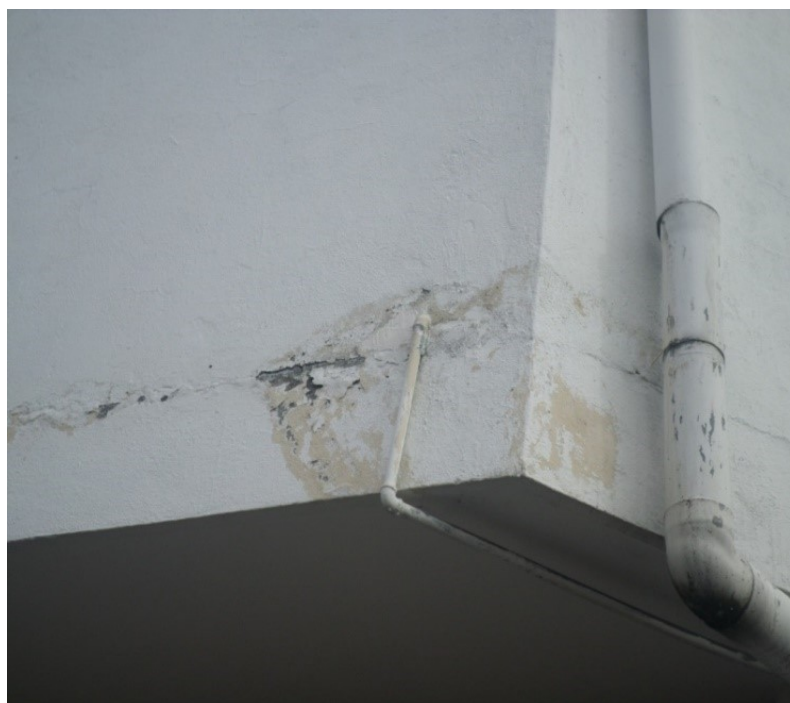
El bloque1 no presenta filtración de agua por la cubierta, pero si presenta defectos en las tuberías instaladas de agua potable en la parte posterior del edificio como se puede observar en la **Imagen 9**, también presenta humedades en los aleros frontales de la segunda planta debido a que los sumideros de agua lluvia se encuentran tapados como se puede observar en la **Imagen 10**.

Imagen 9. *Defectos en tuberías de agua en la segunda plata del bloque1 – parte posterior.*

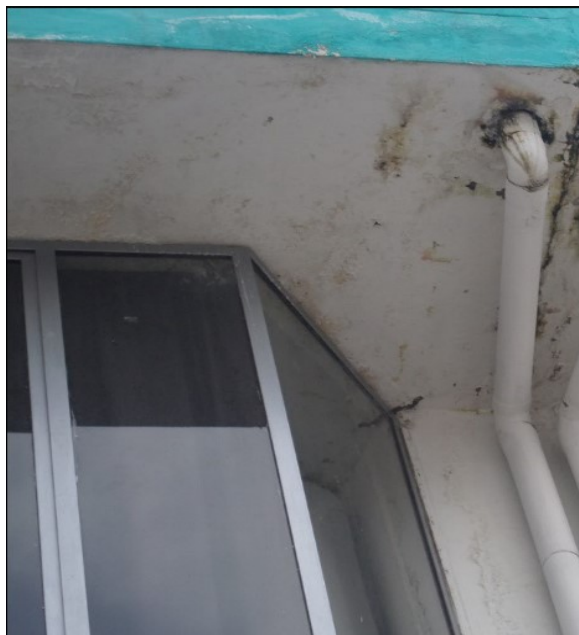
Imagen 10. Filtración de agua en aleros del bloque1 – parte frontal.

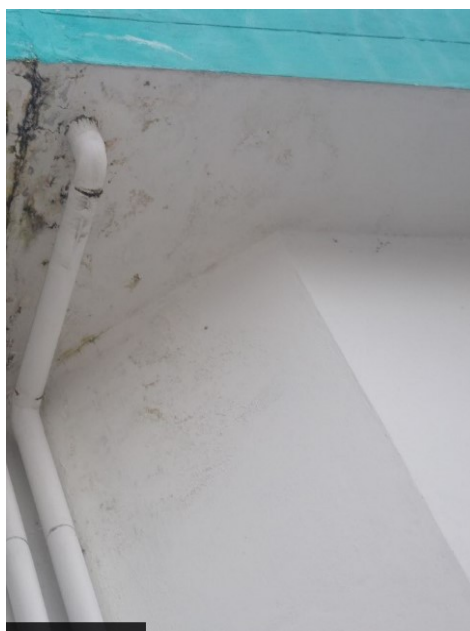
El bloque2 no presenta filtración de agua por la cubierta, solamente presenta humedades en los aleros frontales de la segunda planta debido a que los sumideros de agua lluvia se encuentran tapados como se puede observar en la Imagen 11.

Imagen 11. Filtración de agua en aleros del bloque2 – parte frontal.

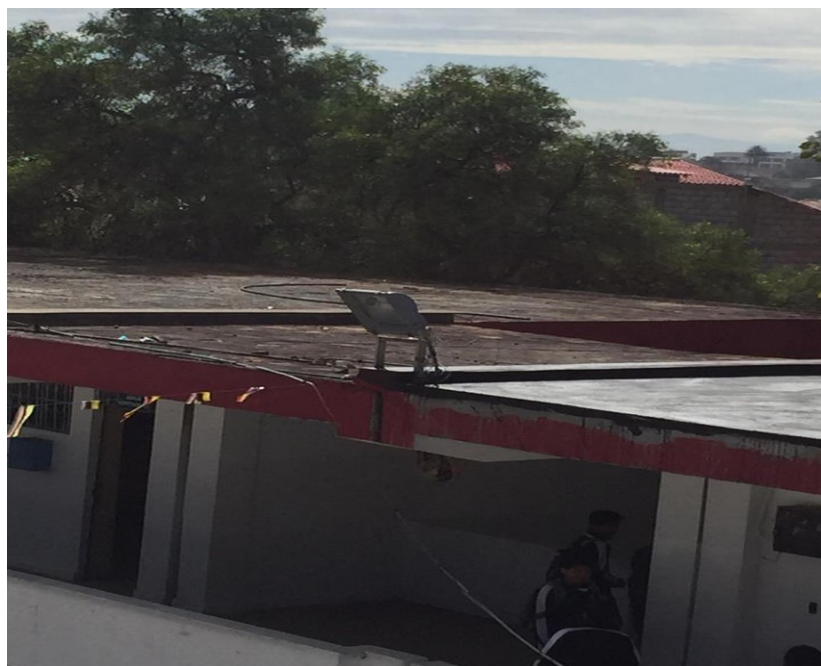
Los bloques 3, 4, 5 y 6 presentan problemas severos por filtración de agua en la losa, dicha filtración se debe a la mala nivelación de la losa, falta de impermeabilización y al taponamiento de las tuberías de desagües embebidas en algunas columnas de cada bloque.

Imagen 12. Estanqueidad de agua lluvia bloque3.

Realizar una limpieza total de los sumideros.
Dar una pendiente del 3% a la losa para evitar estanqueidad de agua lluvia.
Usar adhesivo epoxi para unir concreto viejo a nuevo.
Finalmente impermeabilizar la losa usando algún recubrimiento elastomérico reforzado con fibras.

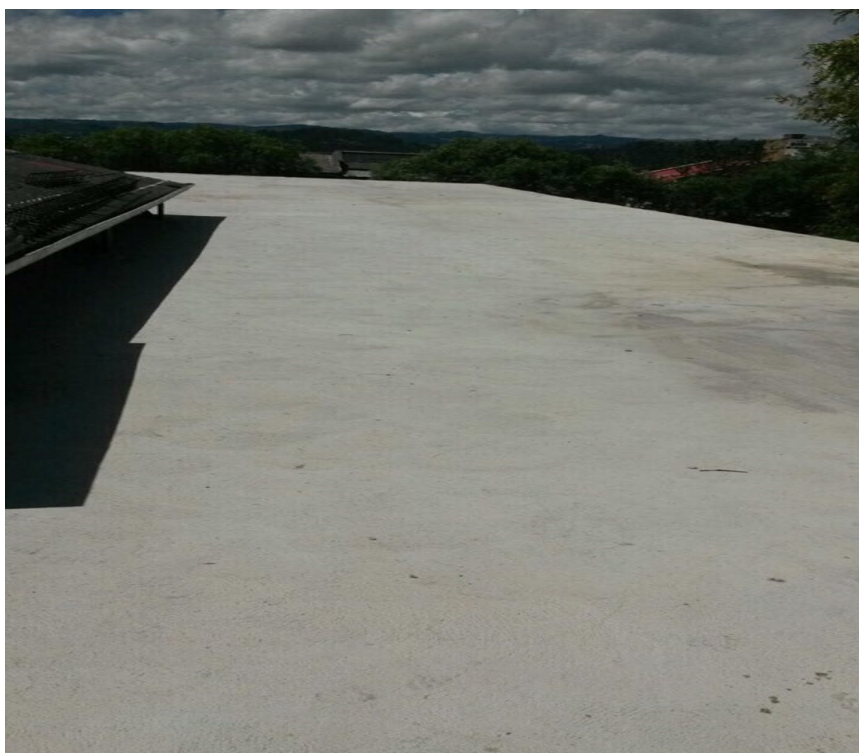
Imagen 13. Estanqueidad de agua lluvia bloque4.

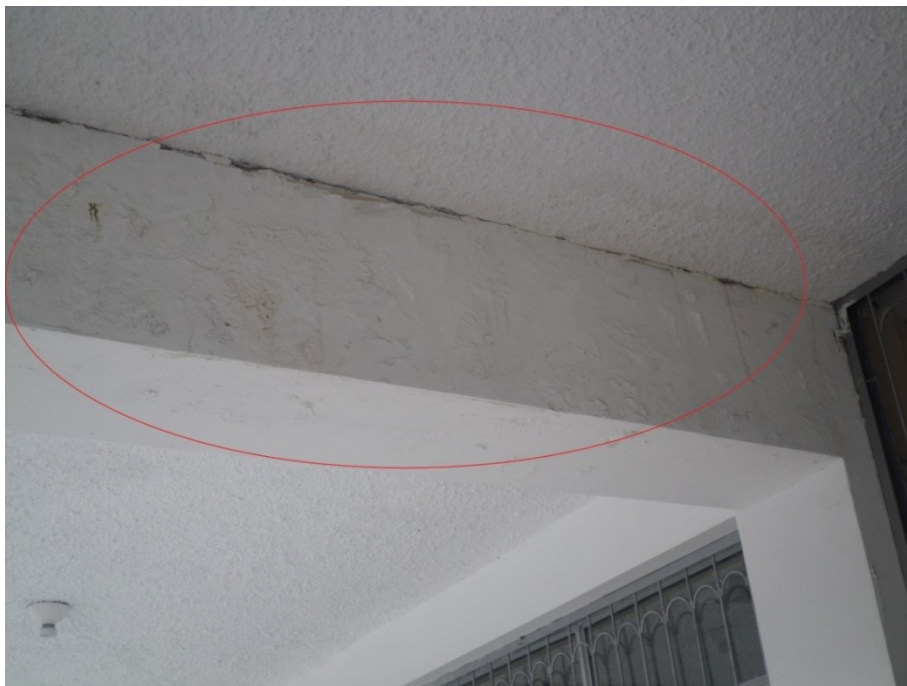
La filtración del agua estancada en las losas de los bloques 3, 4, 5 y 6 provoca la aparición de manchas húmedas en la parte inferior de las losas como se puede observar a continuación.

Imagen 14. Humedades en la parte inferior de la losa del bloque3.

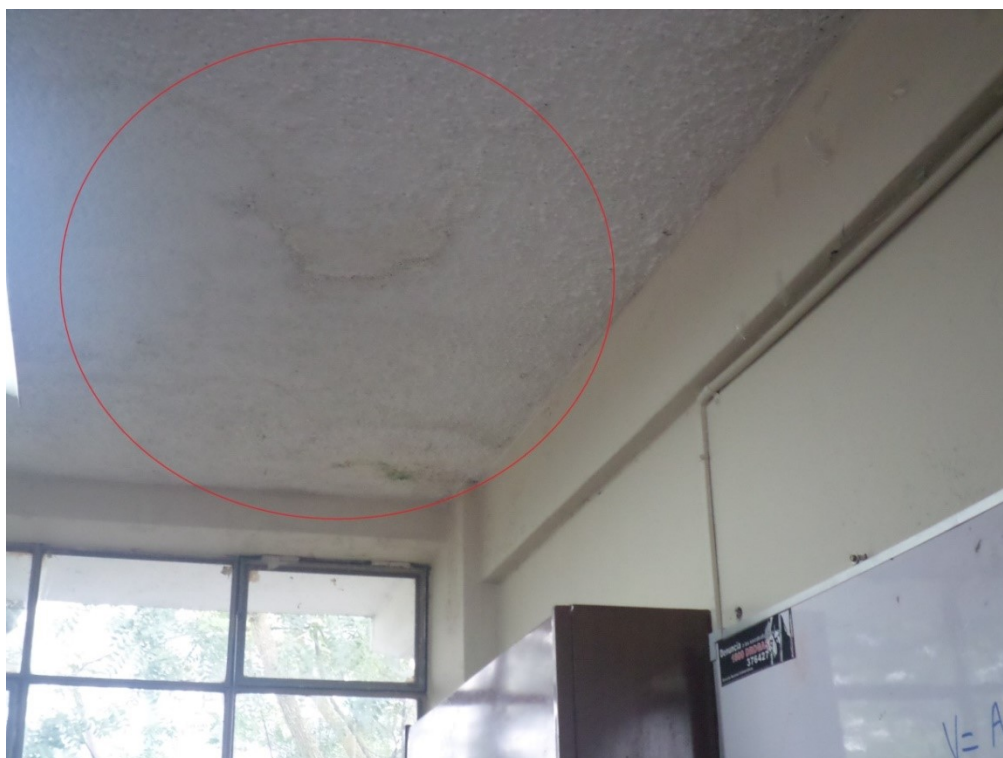
Imagen 15. Humedades en la parte inferior de la losa del bloque4.

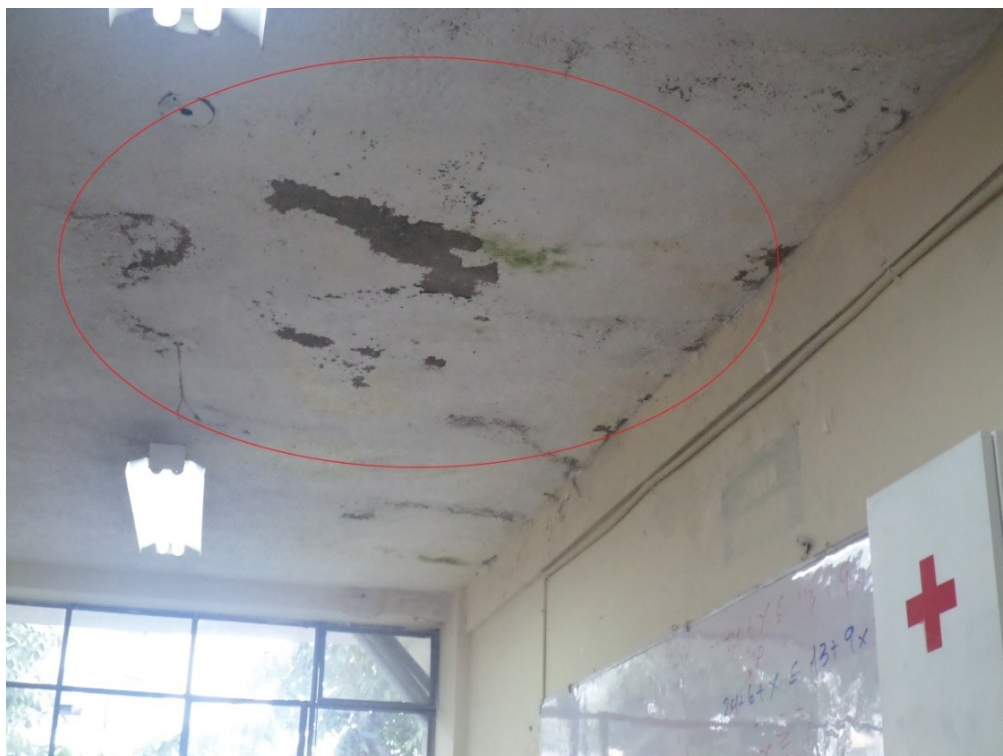
Imagen 16. Humedades en la parte inferior de la losa del bloque 5.

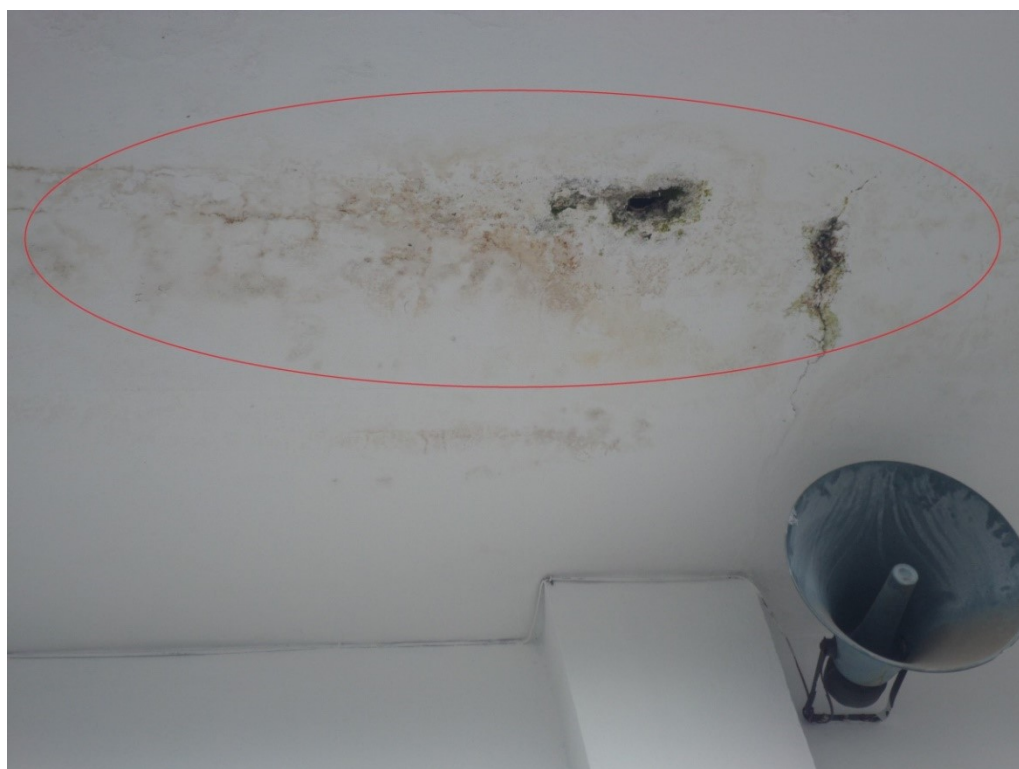
Imagen 17. Humedades en la parte inferior de la losa del bloque 6.

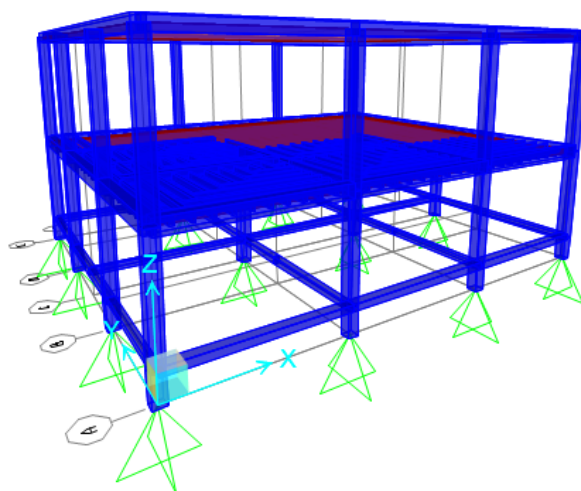
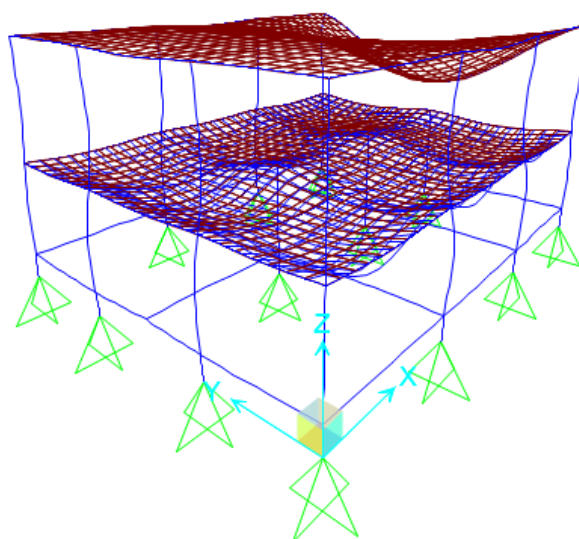
A continuación se presenta la modelación en SAP de la edificación (bloque1) con su respectivo diagrama de deformaciones para cargas gravitacionales.

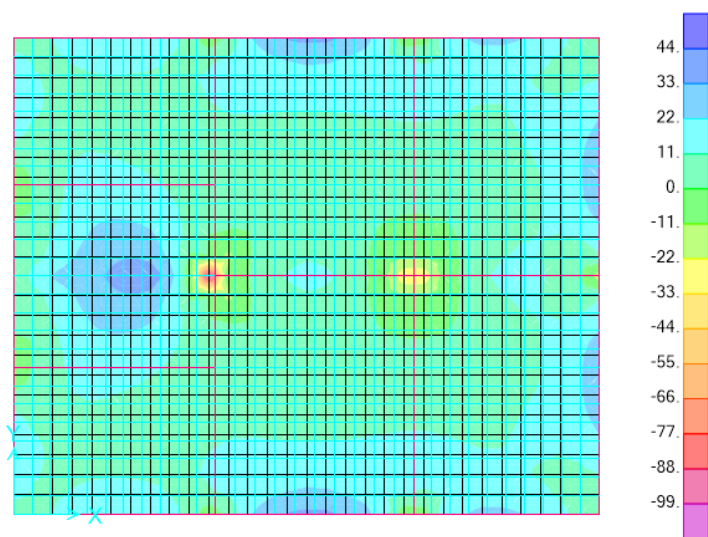
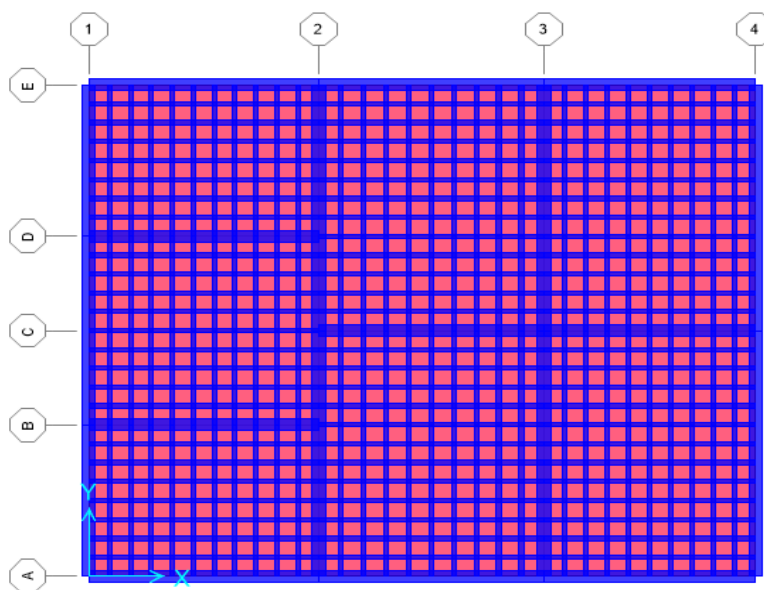
También se da a conocer el diagrama de momentos flectores para cargas gravitacionales, para la losa de la primera planta con vigas embebidas. Aquí se puede observar que los mayores momentos flectores positivos (tracción en la fibra inferior) se presentan en las vigas V1 de los ejes A y E, en la parte central de la losa comprendida entre los ejes 1-2, B-D y en las vigas V2 del eje 4. También se puede observar que los mayores momentos flectores negativos (tracción en la fibra superior) se presentan en las vigas V1 del eje C y en las vigas V2 de los ejes 2 Y 3.

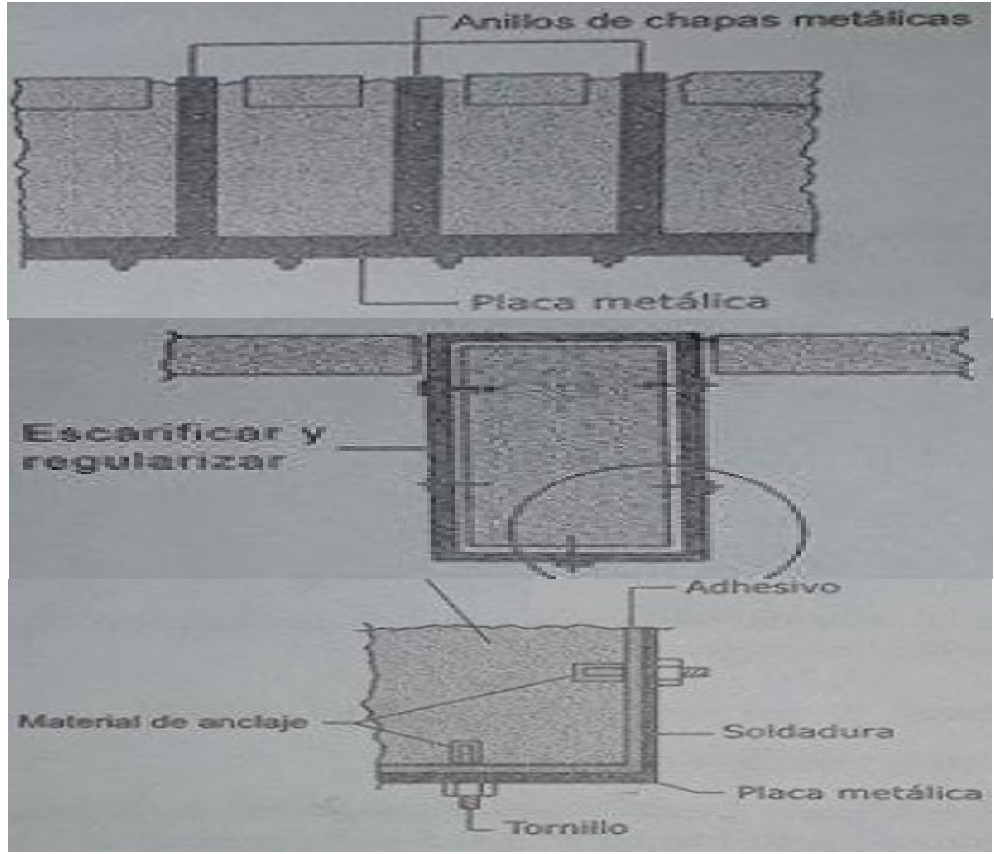
Bloque 1, Planta 1, Vigas de borde ejes A,E,1,4, Patología: Fallo a torsión

Método de reparación	Procedimientos constructivos	ilustración
Refuerzo a torsión en vigas con láminas metálicas de acero	<p>Eliminar los revestimientos de pintura, mortero y escarificar la parte superior de concreto existente hasta obtener una superficie plana y rugosa. Limpiar la superficie de concreto con aire comprimido, las láminas de acero deben ser preparadas con chorro de arena como máximo 2h antes del colocado, además usar inhibidor de corrosión.</p> <p>Los anillos de chapa serán colocados mediante perforaciones en la losa. Las láminas deben estar acorde al diseño con espesor máximo de 4mm y deben tener orificios de 3mm de diámetro cada 20cm para expulsar aire y el exceso de adhesivo epoxi, además se recomienda fijar las láminas con tornillos previamente embebidos en el elemento estructural.</p> <p>Una vez colocado las láminas mediante adhesivo de unión de acero a concreto, apretar tuercas y colocar puntales para que se presione fuertemente las placas contra la superficie del elemento estructural. Retirar apuntalamiento después de 48h.</p>

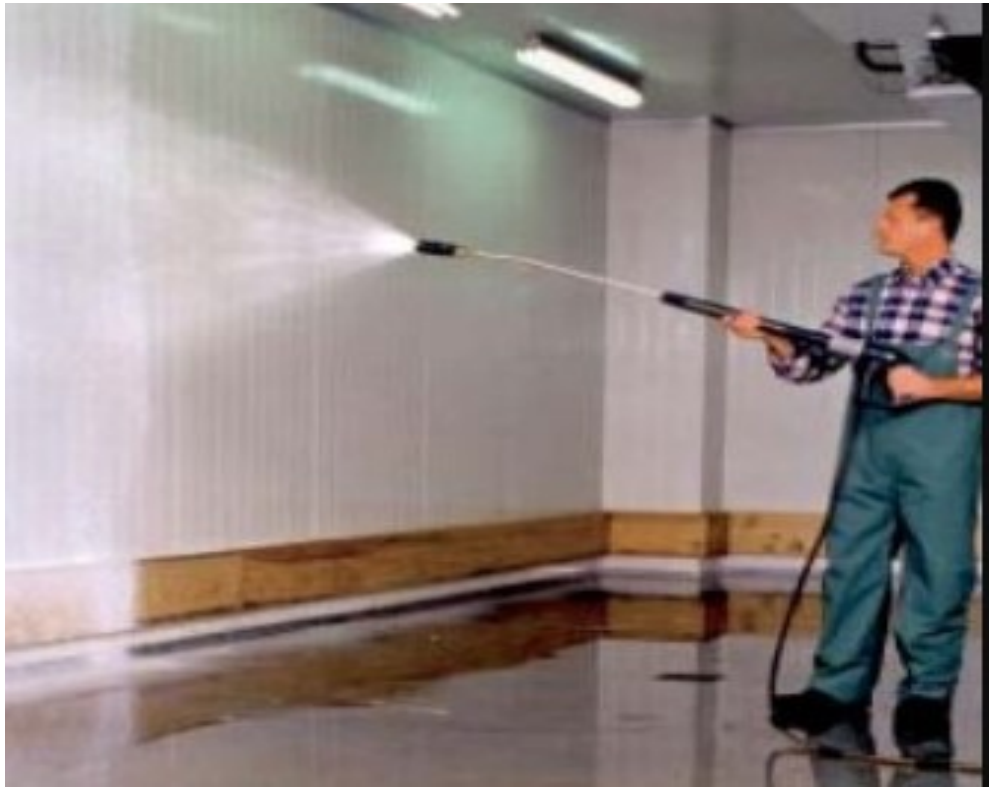
Bloques 3,4, Planta 1 y 2, Paredes, Patología: Eflorescencias

Método de reparación	Procedimientos constructivos	ilustración
vapor de agua	<p>Equipo: manguera para alta presión con aislante térmico para evitar pérdida de calor.</p> <p>Procedimiento: iniciar la limpieza de arriba hacia abajo, procurar mantener una presión suficiente para remover las partículas sueltas. Mover en círculo la boquilla para una adecuada y eficaz limpieza de la superficie.</p>

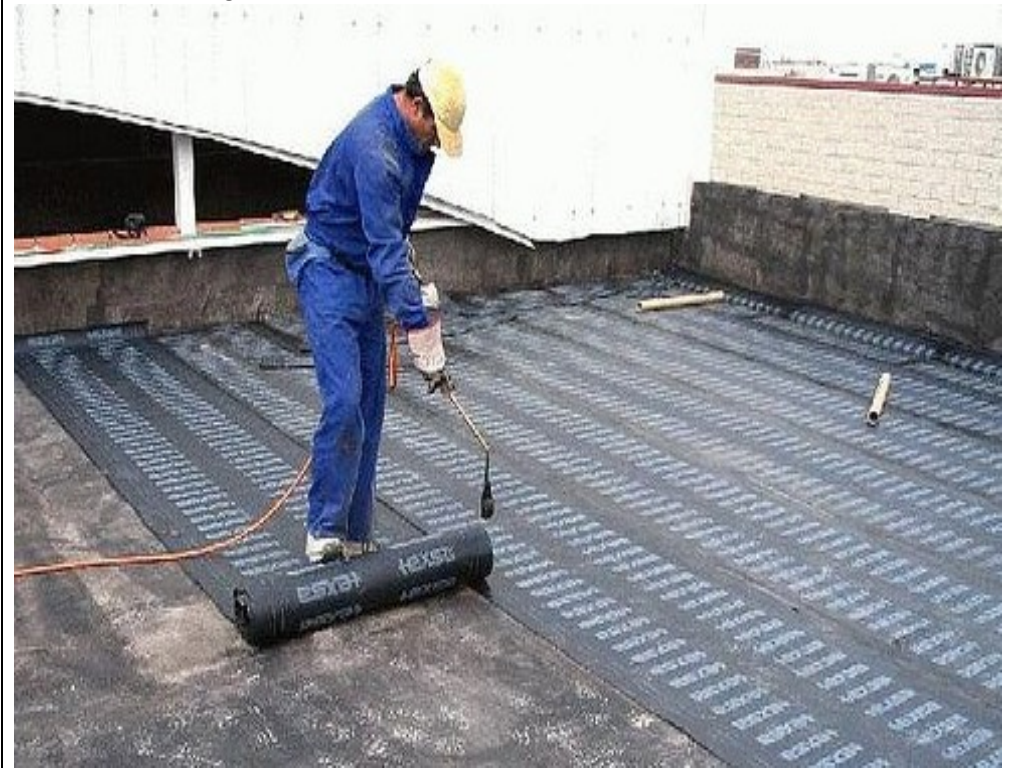
Bloque3,4,5,6, Planta 2, Losas, Patología: Filtración de agua lluvia		
Método de reparación	Procedimientos constructivos	ilustración

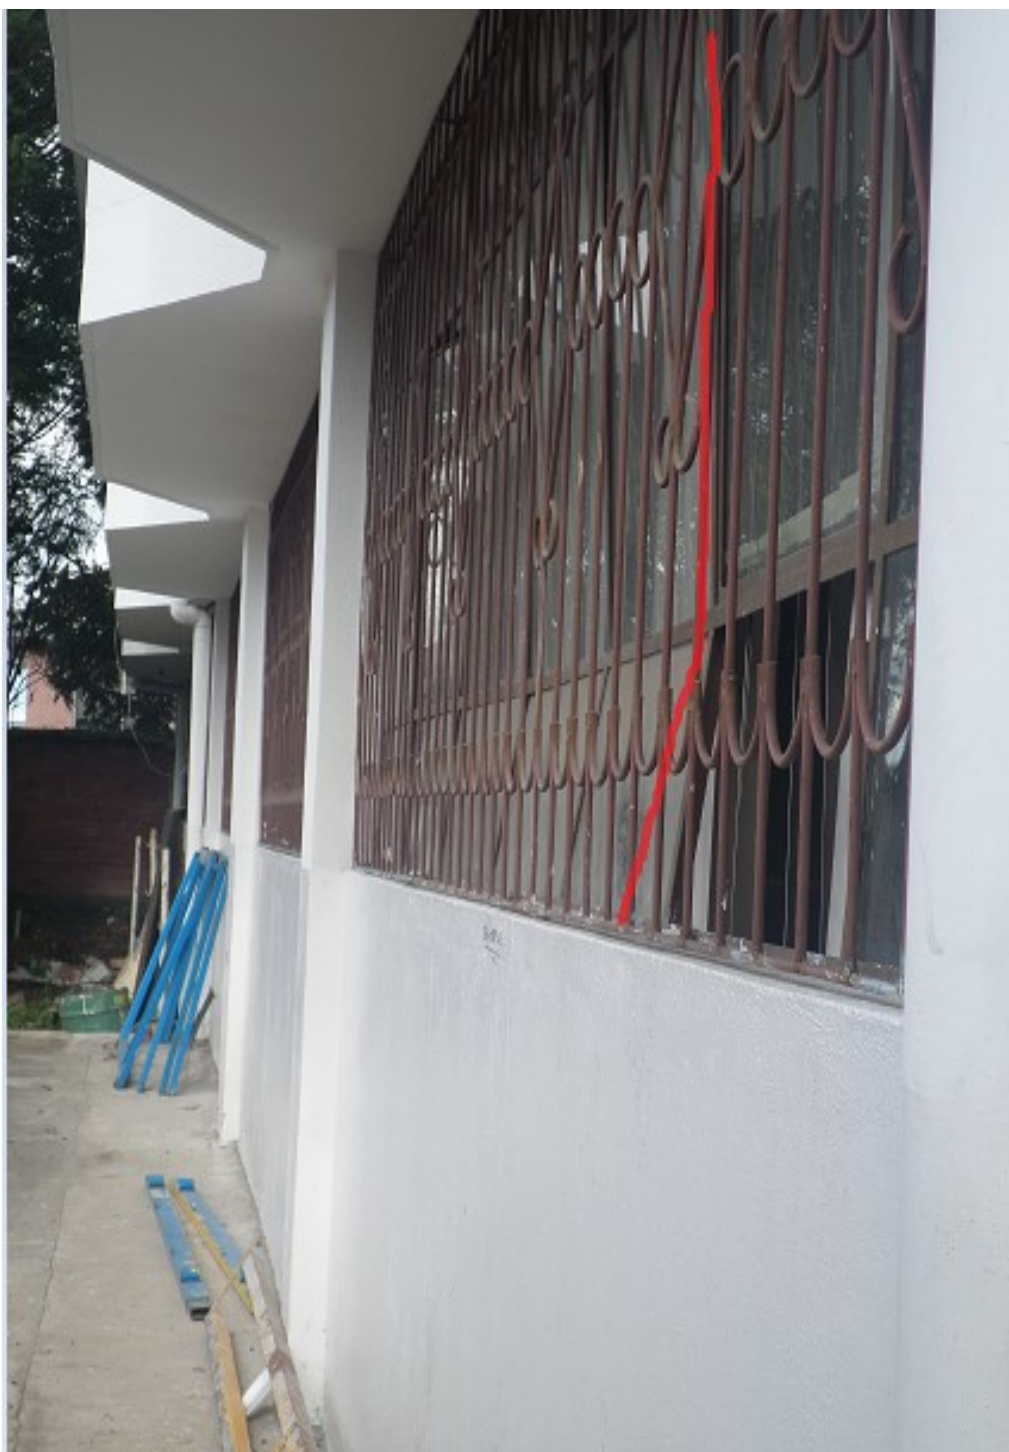
Anexo 2. Fotos (Deflexiones excesivas en los bloques 1 y 2 parte posterior y frontal).
